水田湛水による周辺環境の 放射線量低減の試み

生物・環境工学専攻 水利環境工学研究室
福島復興農業工学会議 久保 成隆

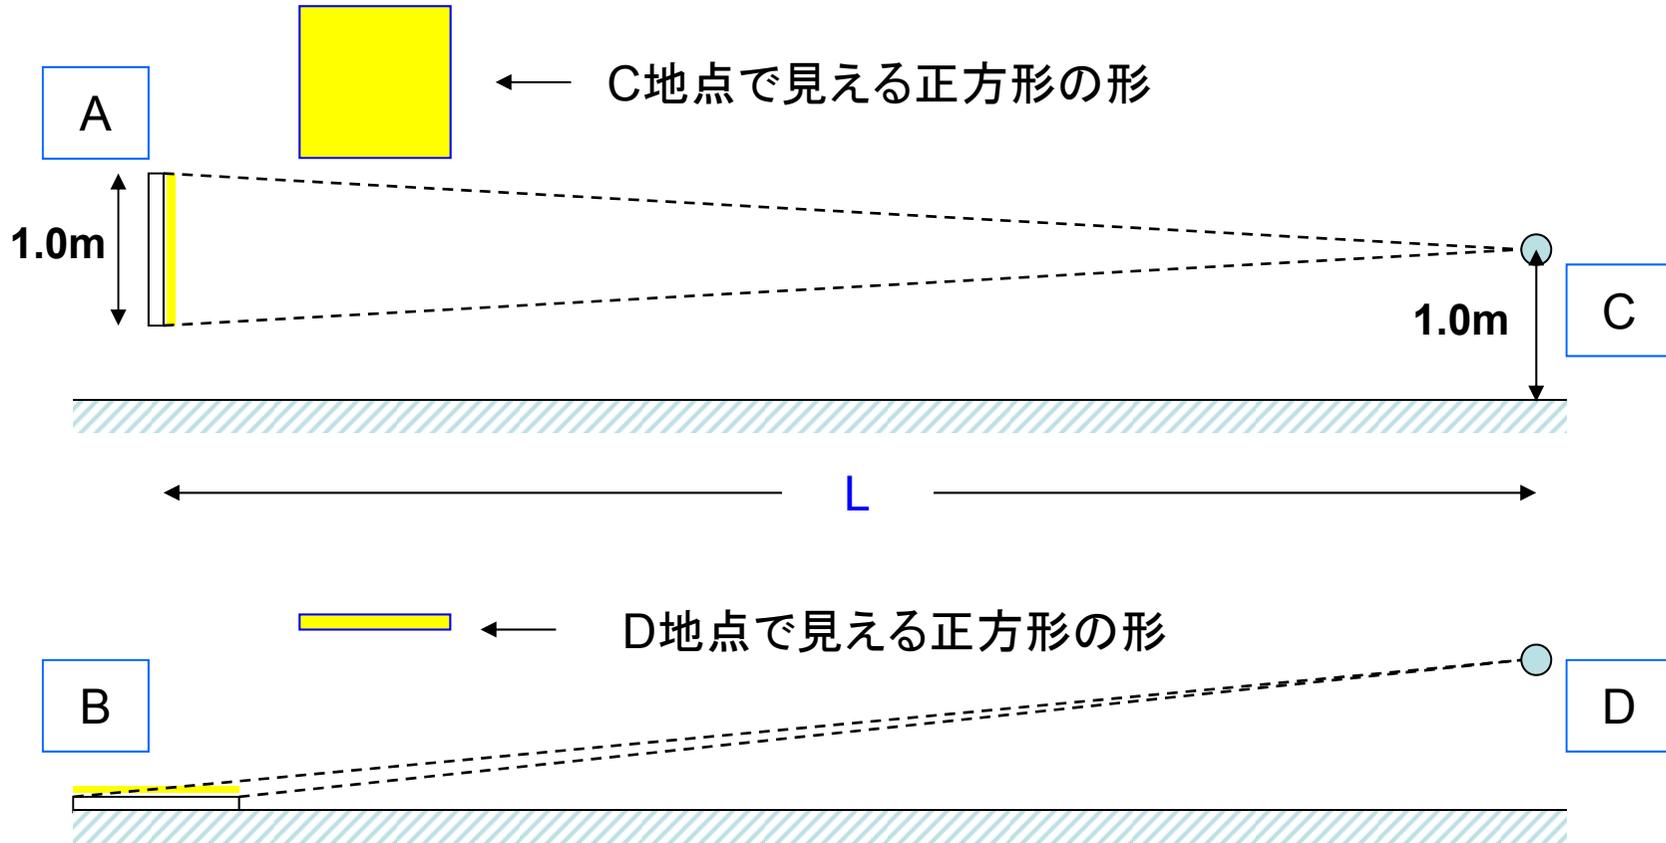
一辺が1mの正方形上に **放射性物質が一様に付着**

A地点: 正方形を地面に垂直に置く

B地点: 正方形を地面の上にそのまま置く

C地点とD地点での空間放射線量は？

L=10m → 0.91

L=20m → 0.82

C地点とD地点での空間放射線量は同じ強さです

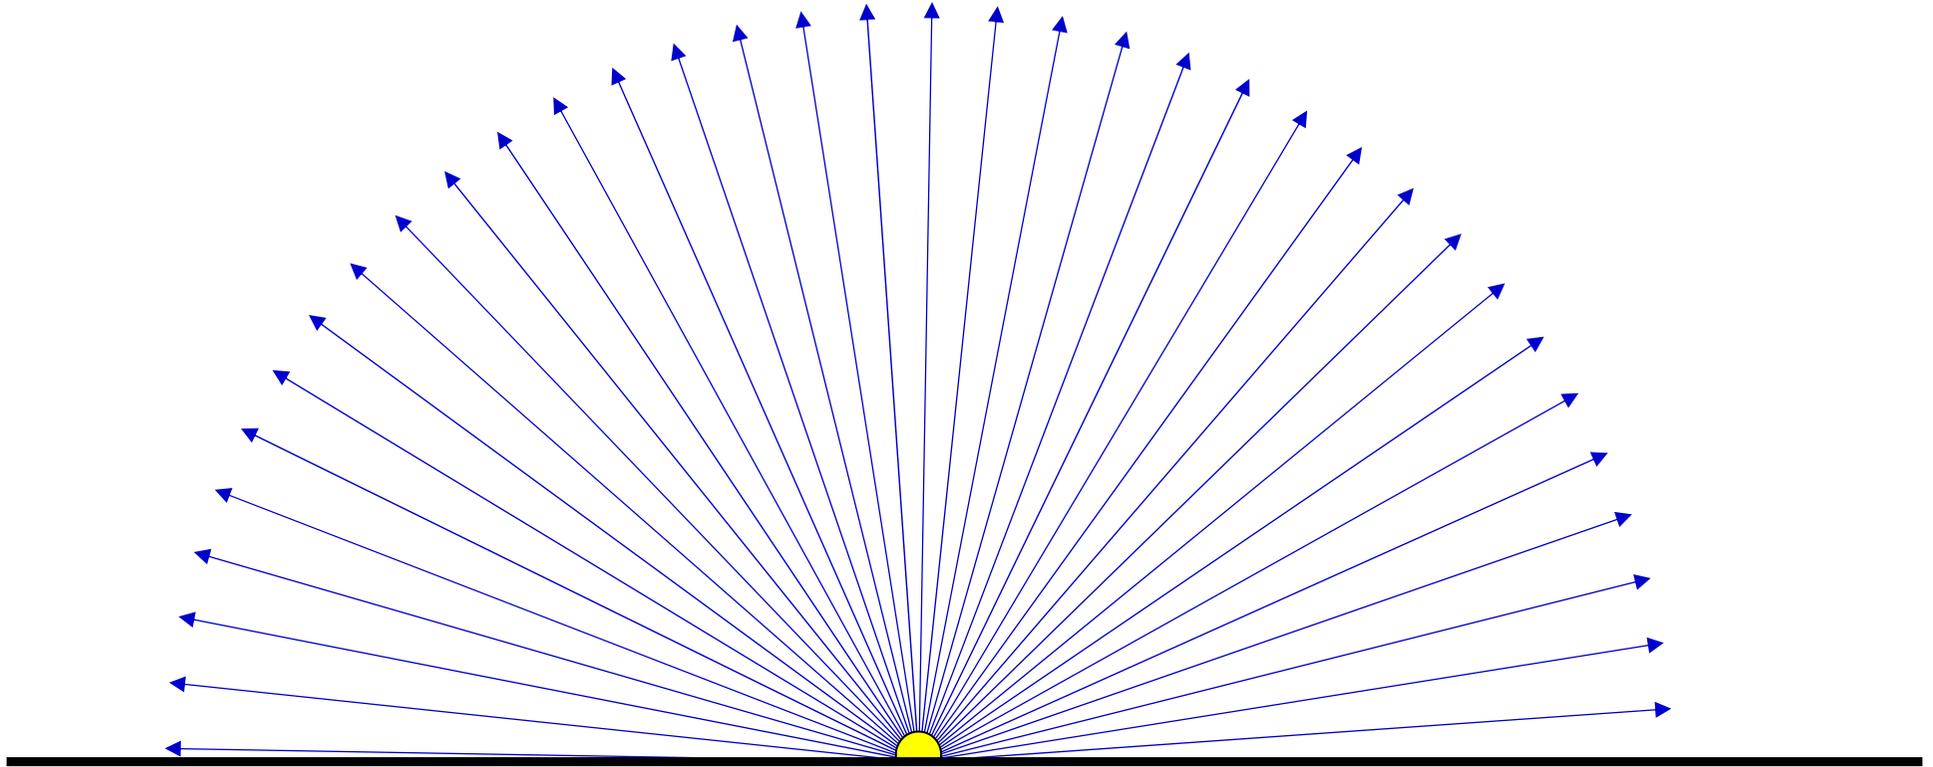
ガンマ線放射のイメージ図

ガンマ線は弾丸の様に、あらゆる方向に同じ確率で放射される

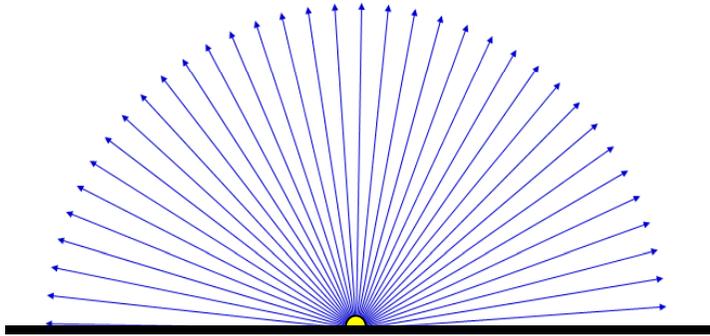
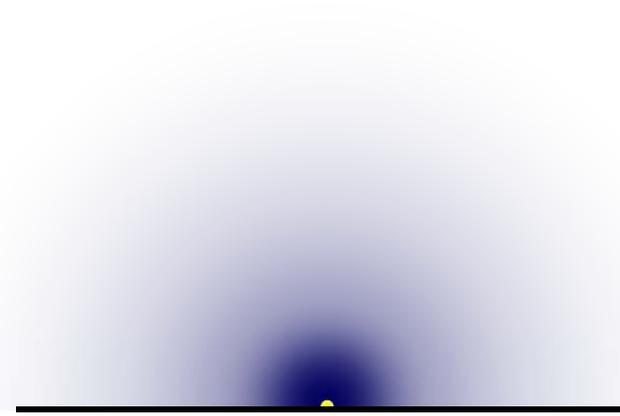
中央部に点源
(イメージ)

時間平均すると、あらゆる
方法に等しく放射される。

ある点を放射線が通過する
確率を濃度で表現する。
その確率は点源からの距離の2乗に反比例する。

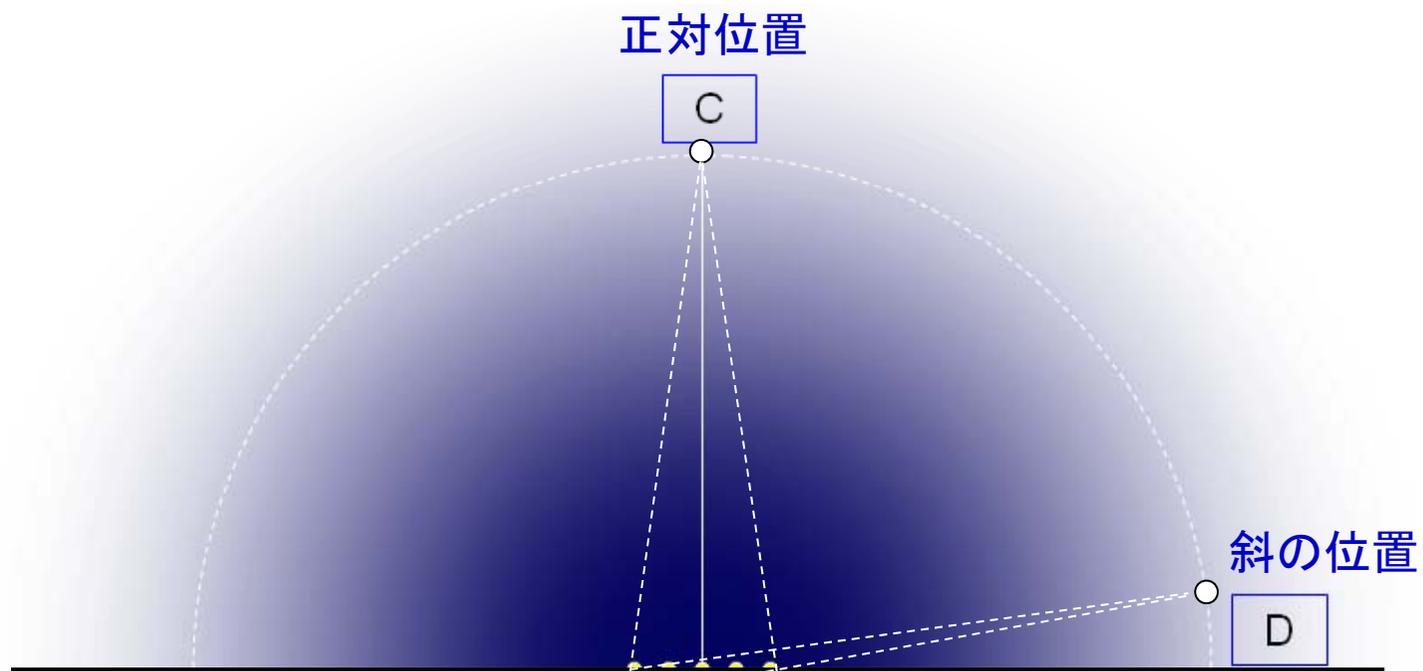
5つの点源をずらして重ねる

距離が等しければ、方向にはほとんど影響されない。

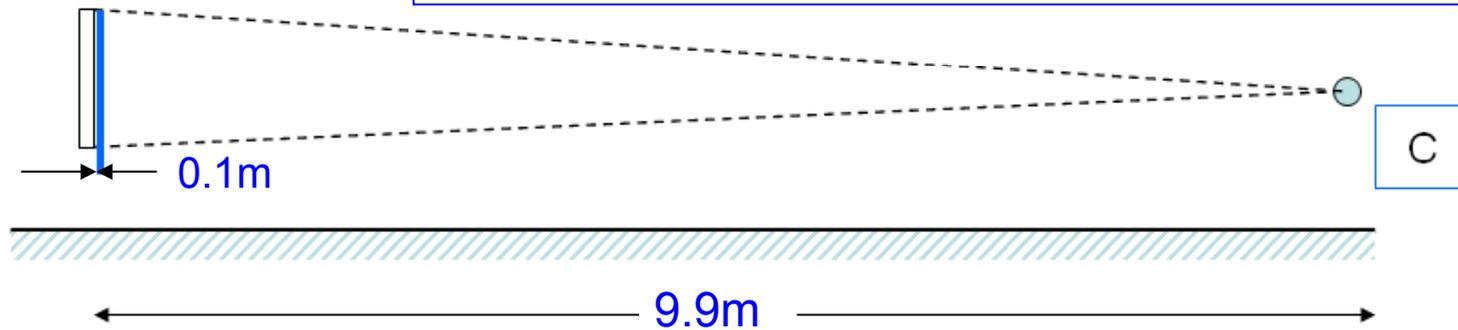
空間放射線量 (10cmの水の層で被覆)

水による減衰 + 空気による減衰
 $T(=0.1\text{m}) + L(=9.9\text{m}) \rightarrow 0.425 \times 0.907 = 0.385$

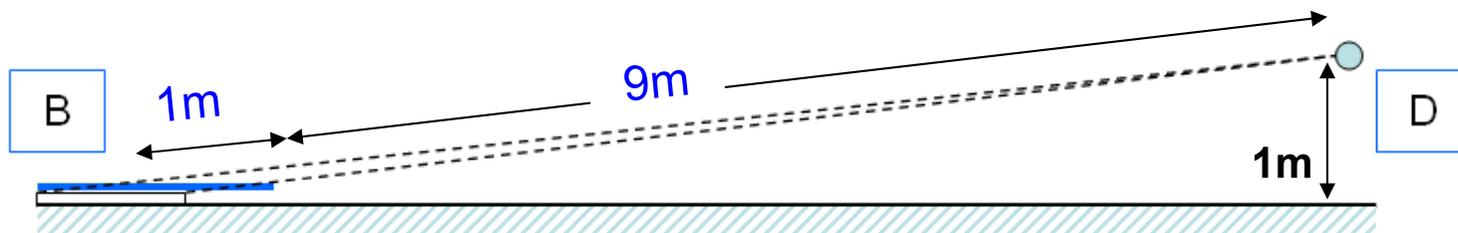
水による減衰 + 空気による減衰
 $T(=1\text{m}) + L(=9\text{m}) \rightarrow 0.000192 \times 0.915 = 0.000176 = 1/5,700$

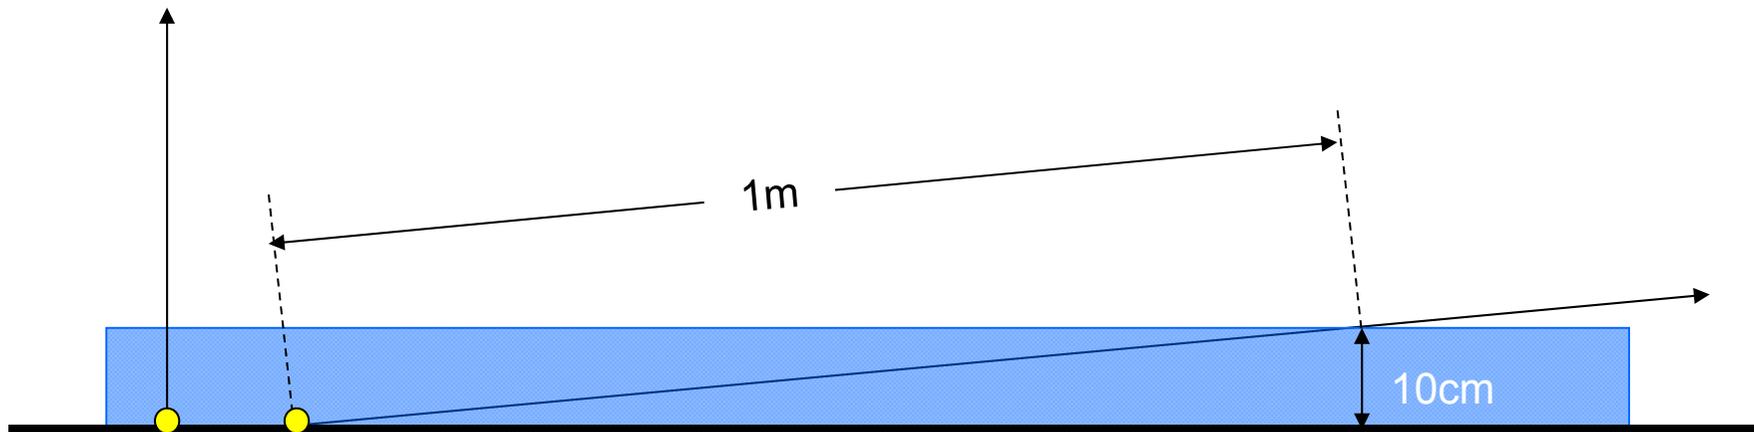
水の層厚と減衰率

^{137}Cs γ 線の $1/2$ 減衰長
水: $x_{1/2} = 8.1 \text{ cm}$
空気: $x_{1/2} = 70 \text{ m}$

10cmでは $0.5^{(10/8.1)} = 0.425$

1mでは $0.5^{(100/8.1)} = 0.000192$

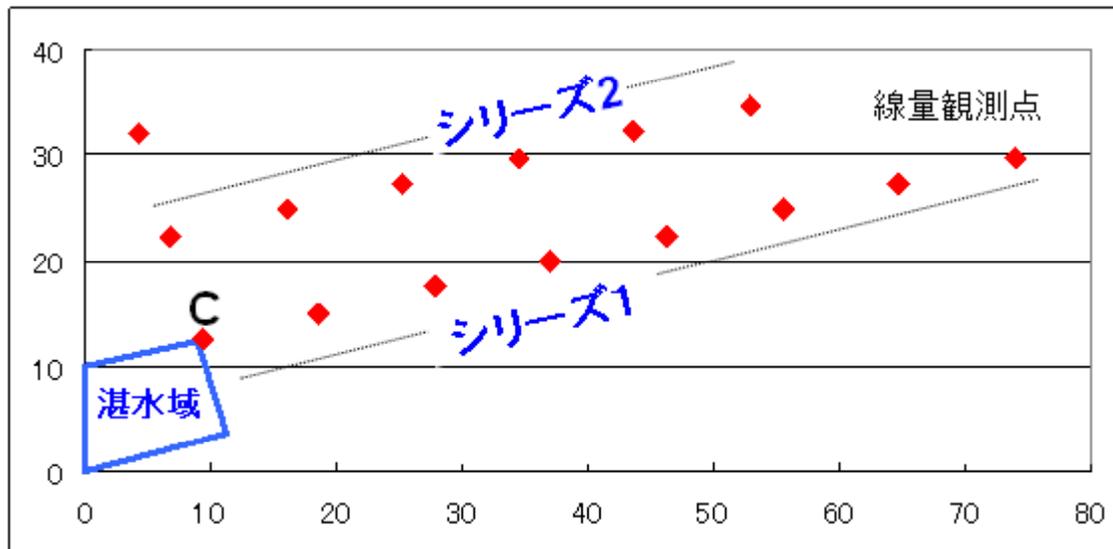
- ・観測点は, C地点を基準にして10m 間隔で距離による効果を見る
- ・湛水深が0と6cmのときの減少量の差を見る
- ・C地点での放射線量の時系列変化を見る

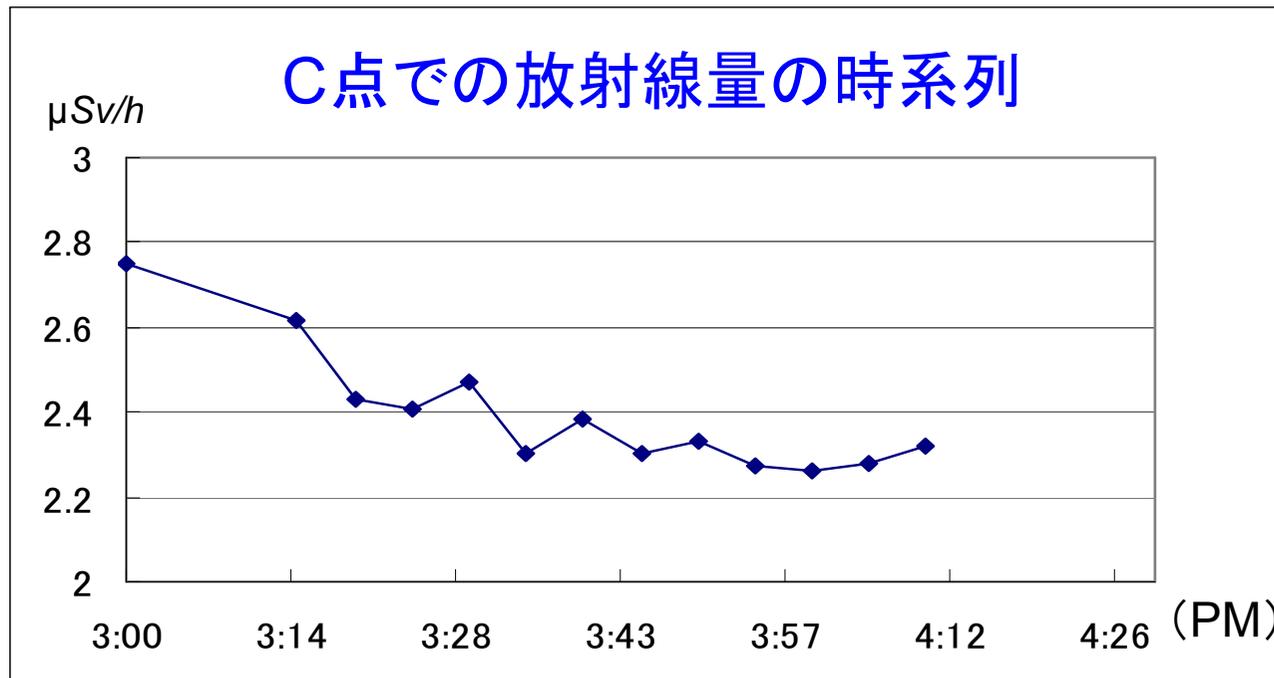
湛水深は、漏水
のため直線的に
は増加せず

1. 定性的に湛水効果を確認できた
 - 定量的な観測が必要
 - 広域での観測が必要
2. 前日が大雨のため、放射線量は既に低下していた
 - 長時間の観測が必要
3. 漏水のため、湛水深を6cm以上にできなかった
 - 代掻きや畔塗り等が必要
4. 線量計の値の変動が激しい
 - 高精度の線量計で長時間観測が必要

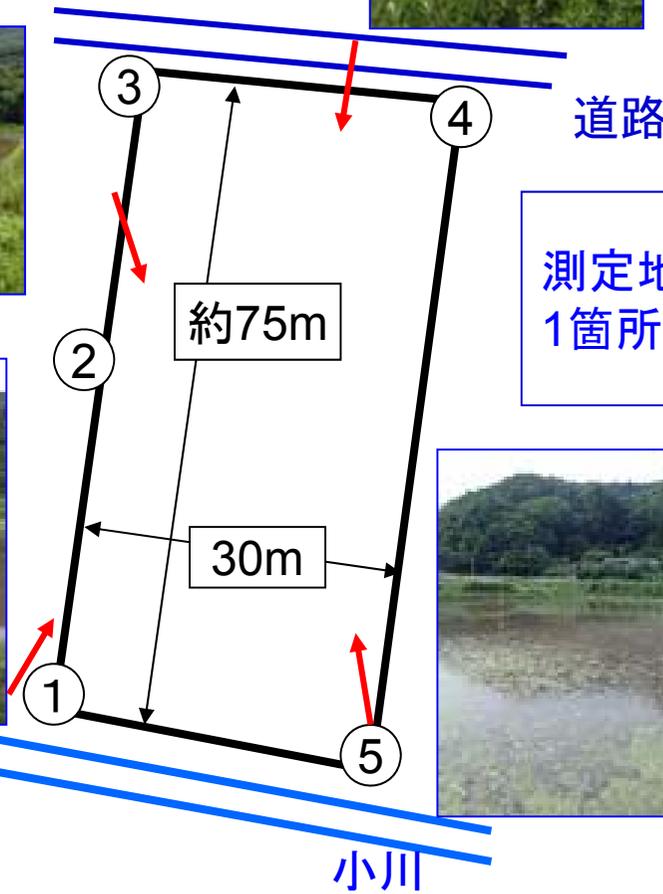
10台の線量計の配置図

測定地点は5箇所
1箇所につき1mと1.8mの高さで観測

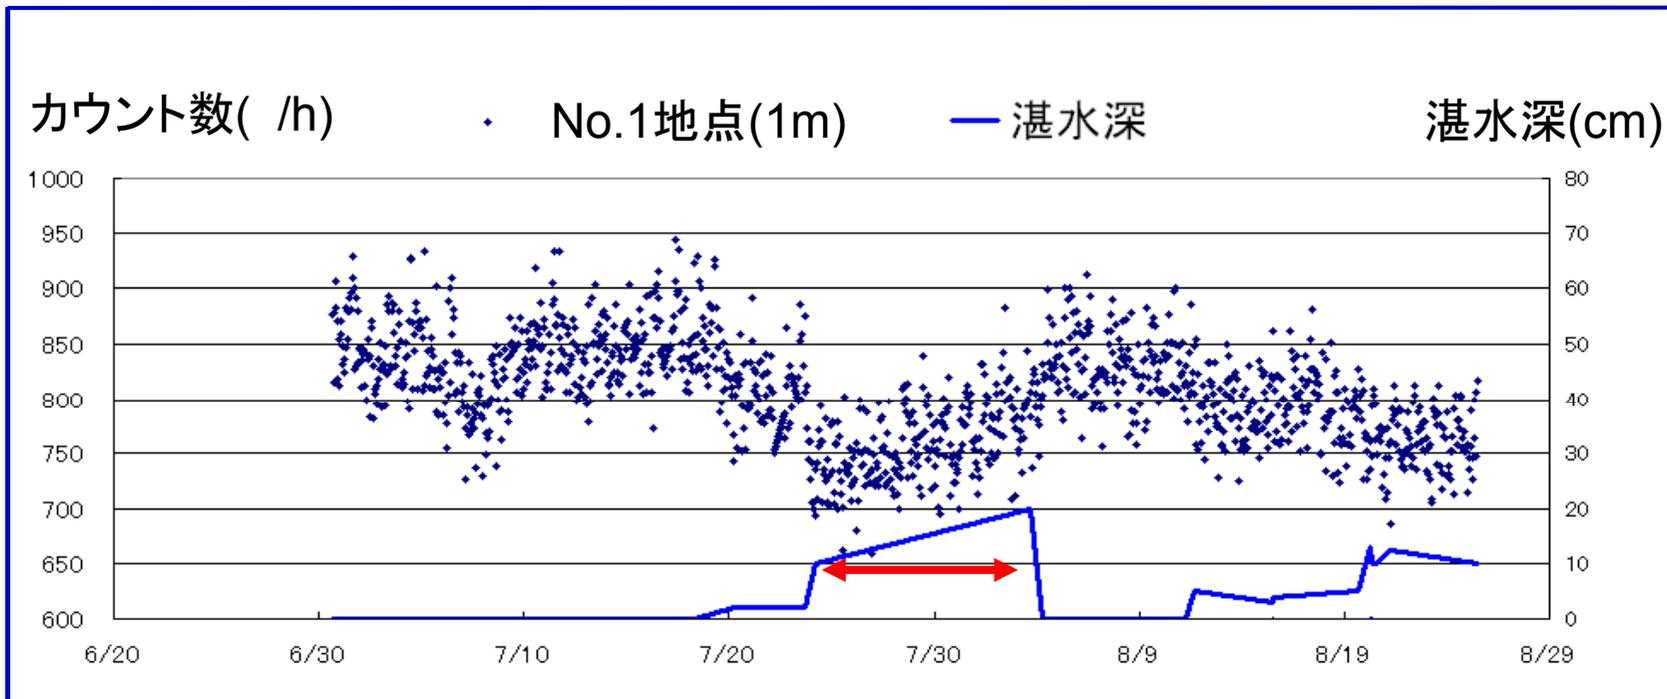
線量計のカウント数と水深管理日誌に基づく水深変化

- カウント数の変動が大きい → 24時間平均とする
8月3日の水管理(排水作業:水深20 → 0cmへ)前の水深が不明
→ 水深と線量減少の定量的な関係を求めるのは無理
→ 地点間での関係は可能

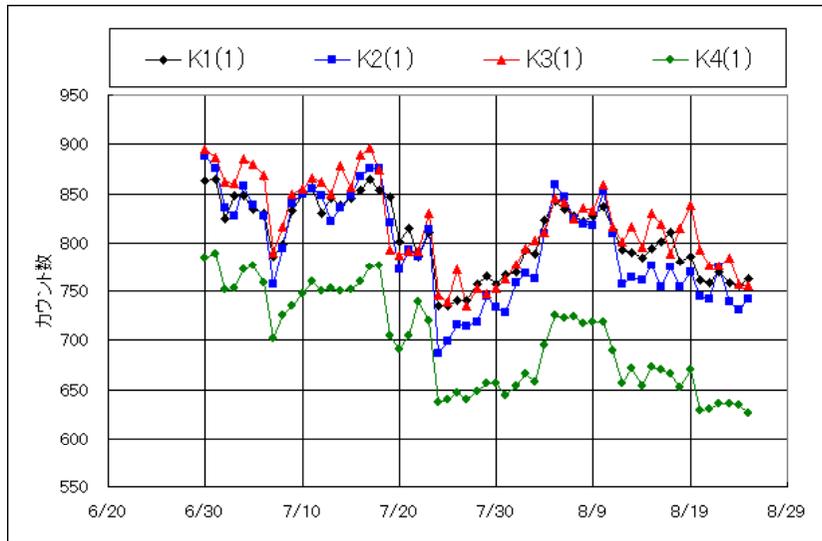
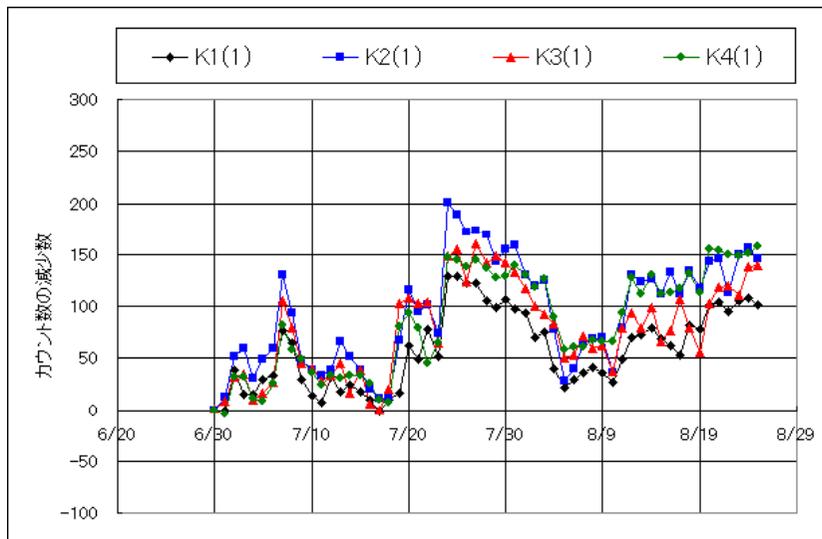
放射線量の時系列と初期値からの減少量

- 900 から 750 or 700まで低下
- ⑤の線量計は途中で転用除去
- ②の減少量が顕著
←影響範囲が大
- ④の減少量が後半顕著
←下側水田へ大量の漏水あり

1. 湛水深と放射線の低減量との大凡の関係が判明
2. 水田の水深を一定に保つことは困難
 - 掛流し方式でない+急な降雨
3. 時間当たりの放射線量の変動は激しい
 - 1日当りにすると変動が減る
4. 角地点より辺地点での減少量は多いが2倍にはならない
 - 影響半径が大きい可能性
5. 標高の低い水田へ漏水が起こりその影響が出る
 - 周囲の水田で同時に水深測定が必要

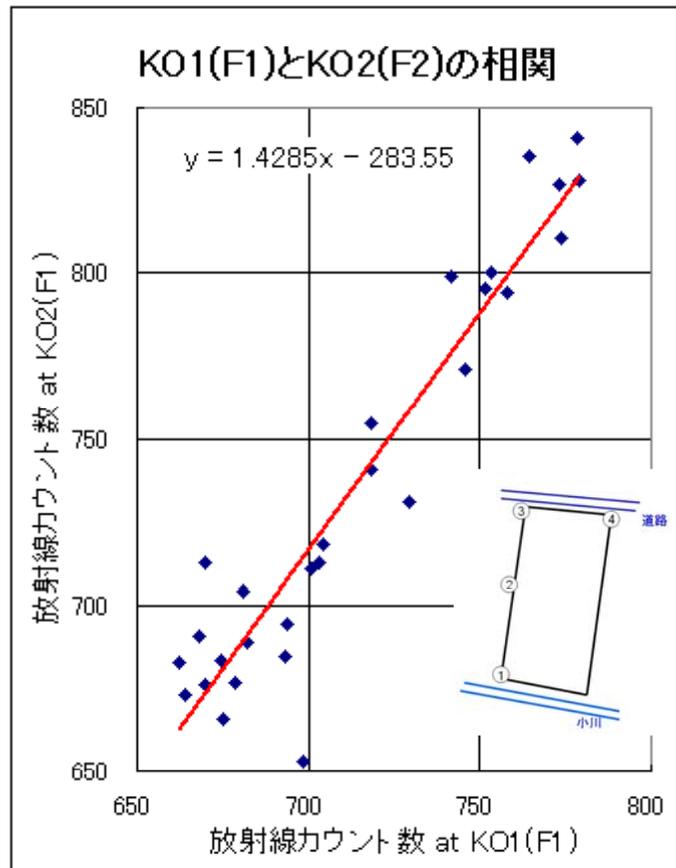
1. 低減効果は、湛水範囲と湛水深に大きく依存する。
2. 水田周りの観測点における放射線量と湛水深の関係を定量化できた。
3. 辺中央地点での減少割合は、角地点の約1.4倍となった、その検討が課題として残る。

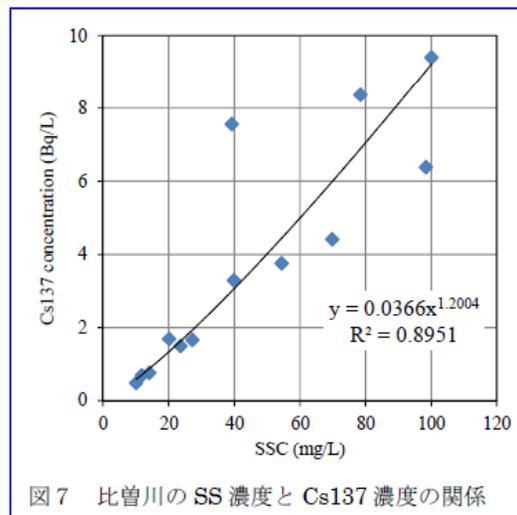
図7 比曽川のSS濃度とCs137濃度の関係

- ・比曽川においては、SS濃度に比例して¹³⁷Cs濃度が増加する。
- ・SS濃度100 mg/Lに対してCs濃度は10Bq/Lである。

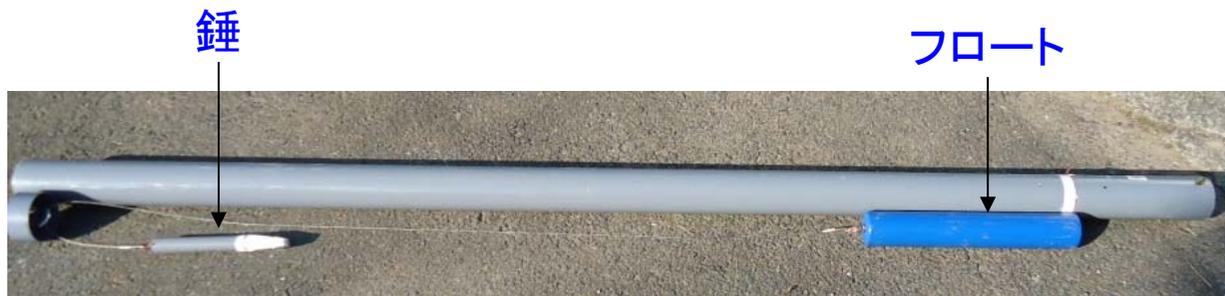
取水遮断ゲート

渓流水位が上昇するとフロートが浮き、錘がワイヤーを引く

用水が溢水

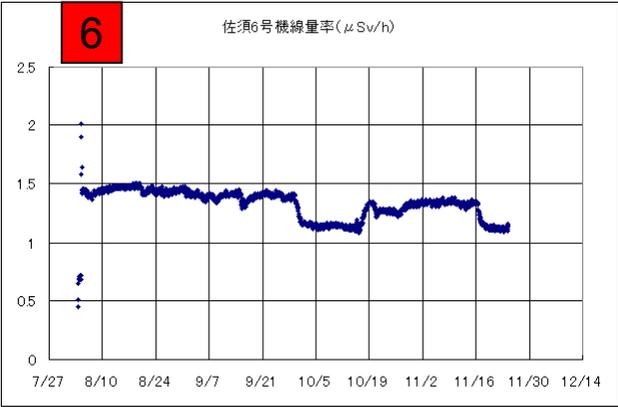
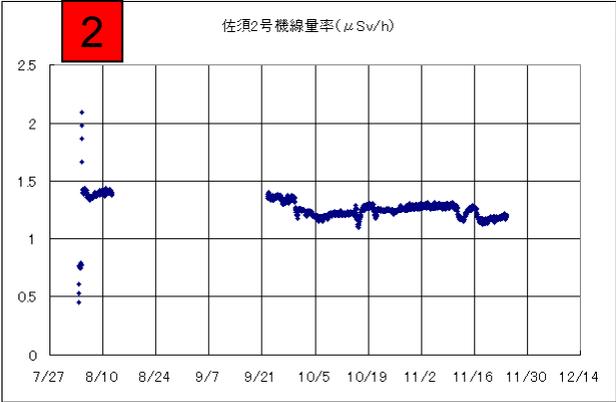
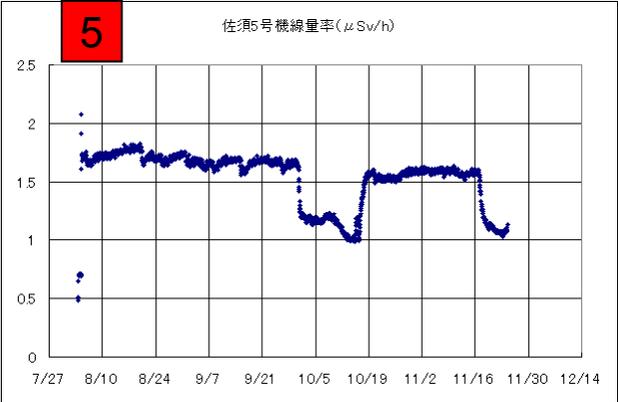
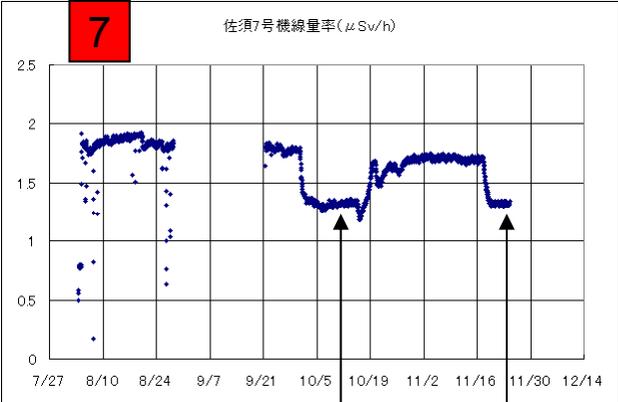
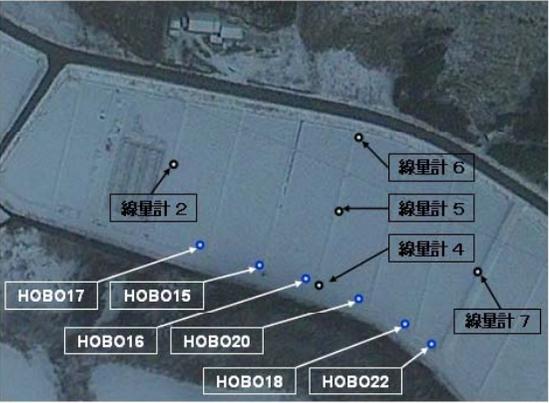
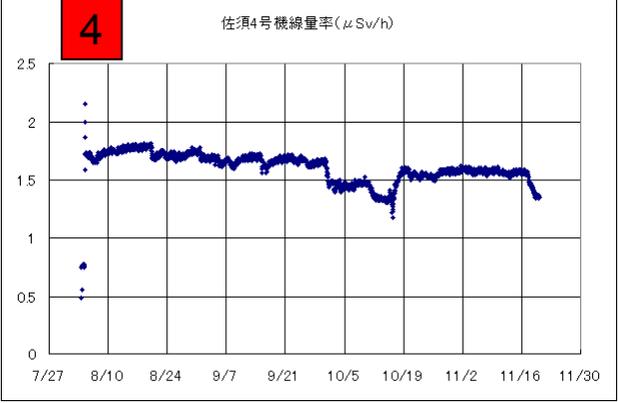
放射線量の時系列観測 ($\mu\text{Sv/h}$)

豪雨による湛水

溪流からの取水による湛水

- ・濁水取水の遮断機が完成まで、渓流水の取水を停止
→ 実験期間が短く、十分なデータを得られず
- ・濁水を確実に遮断する装置の開発が必要
→ 河川水位、降雨量と濁度(SS濃度)との関係の把握が必要
- ・台風などによる豪雨で水田が20cmほど湛水、射線率が低下
水田中央部(線量計5) : 0.8 (μSv/h) 1.8 → 1.0
南と北(線量計4と6) : 0.4 (μSv/h) 1.5 → 1.1, 1.7 → 1.3
東端(線量計7) : 0.6 (μSv/h) 1.9 → 1.3
- ・代掻きと畔塗りなし → 雑草繁茂+浸透量大
