第15回放射能の農畜産物等への影響につ  
いての研究報告会

水田周囲の  
削り取り除染が行われていない畦や法面が  
周辺環境に及ぼす影響

農学生命科学研究科生物・環境工学専攻  
農地環境工学研究室

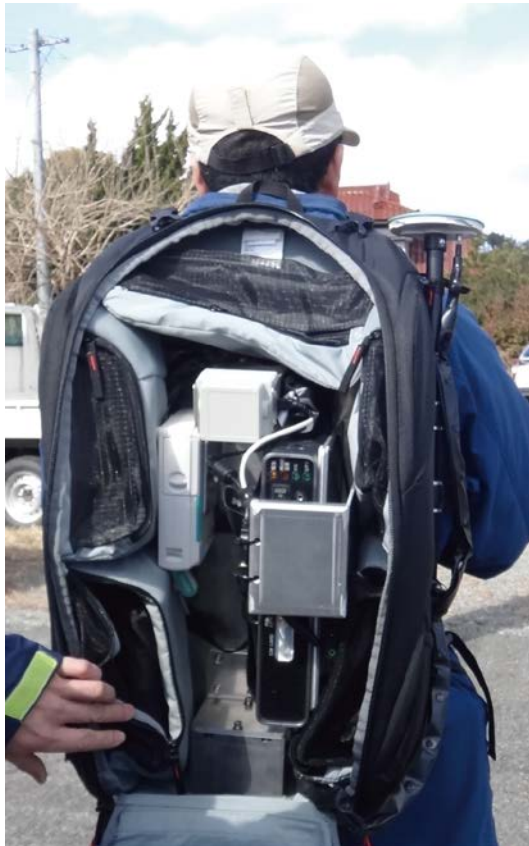
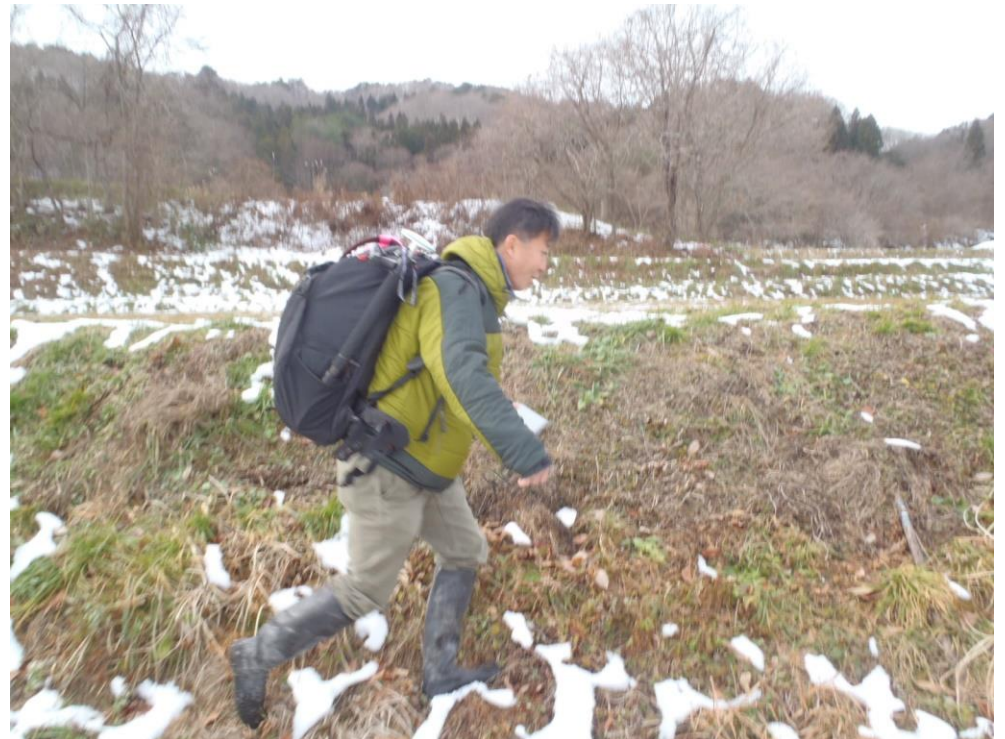
# 歩行型放射能測定システムKURAMA II による放射性物質分布状況の測定

- CsIシンチレーションプローブ  
指向性なし1台+下向きに指向性をもたせたもの1台
- DGPS（位置の計測）
- 通信機器（取得データをクラウドへ送信）
- バッテリー

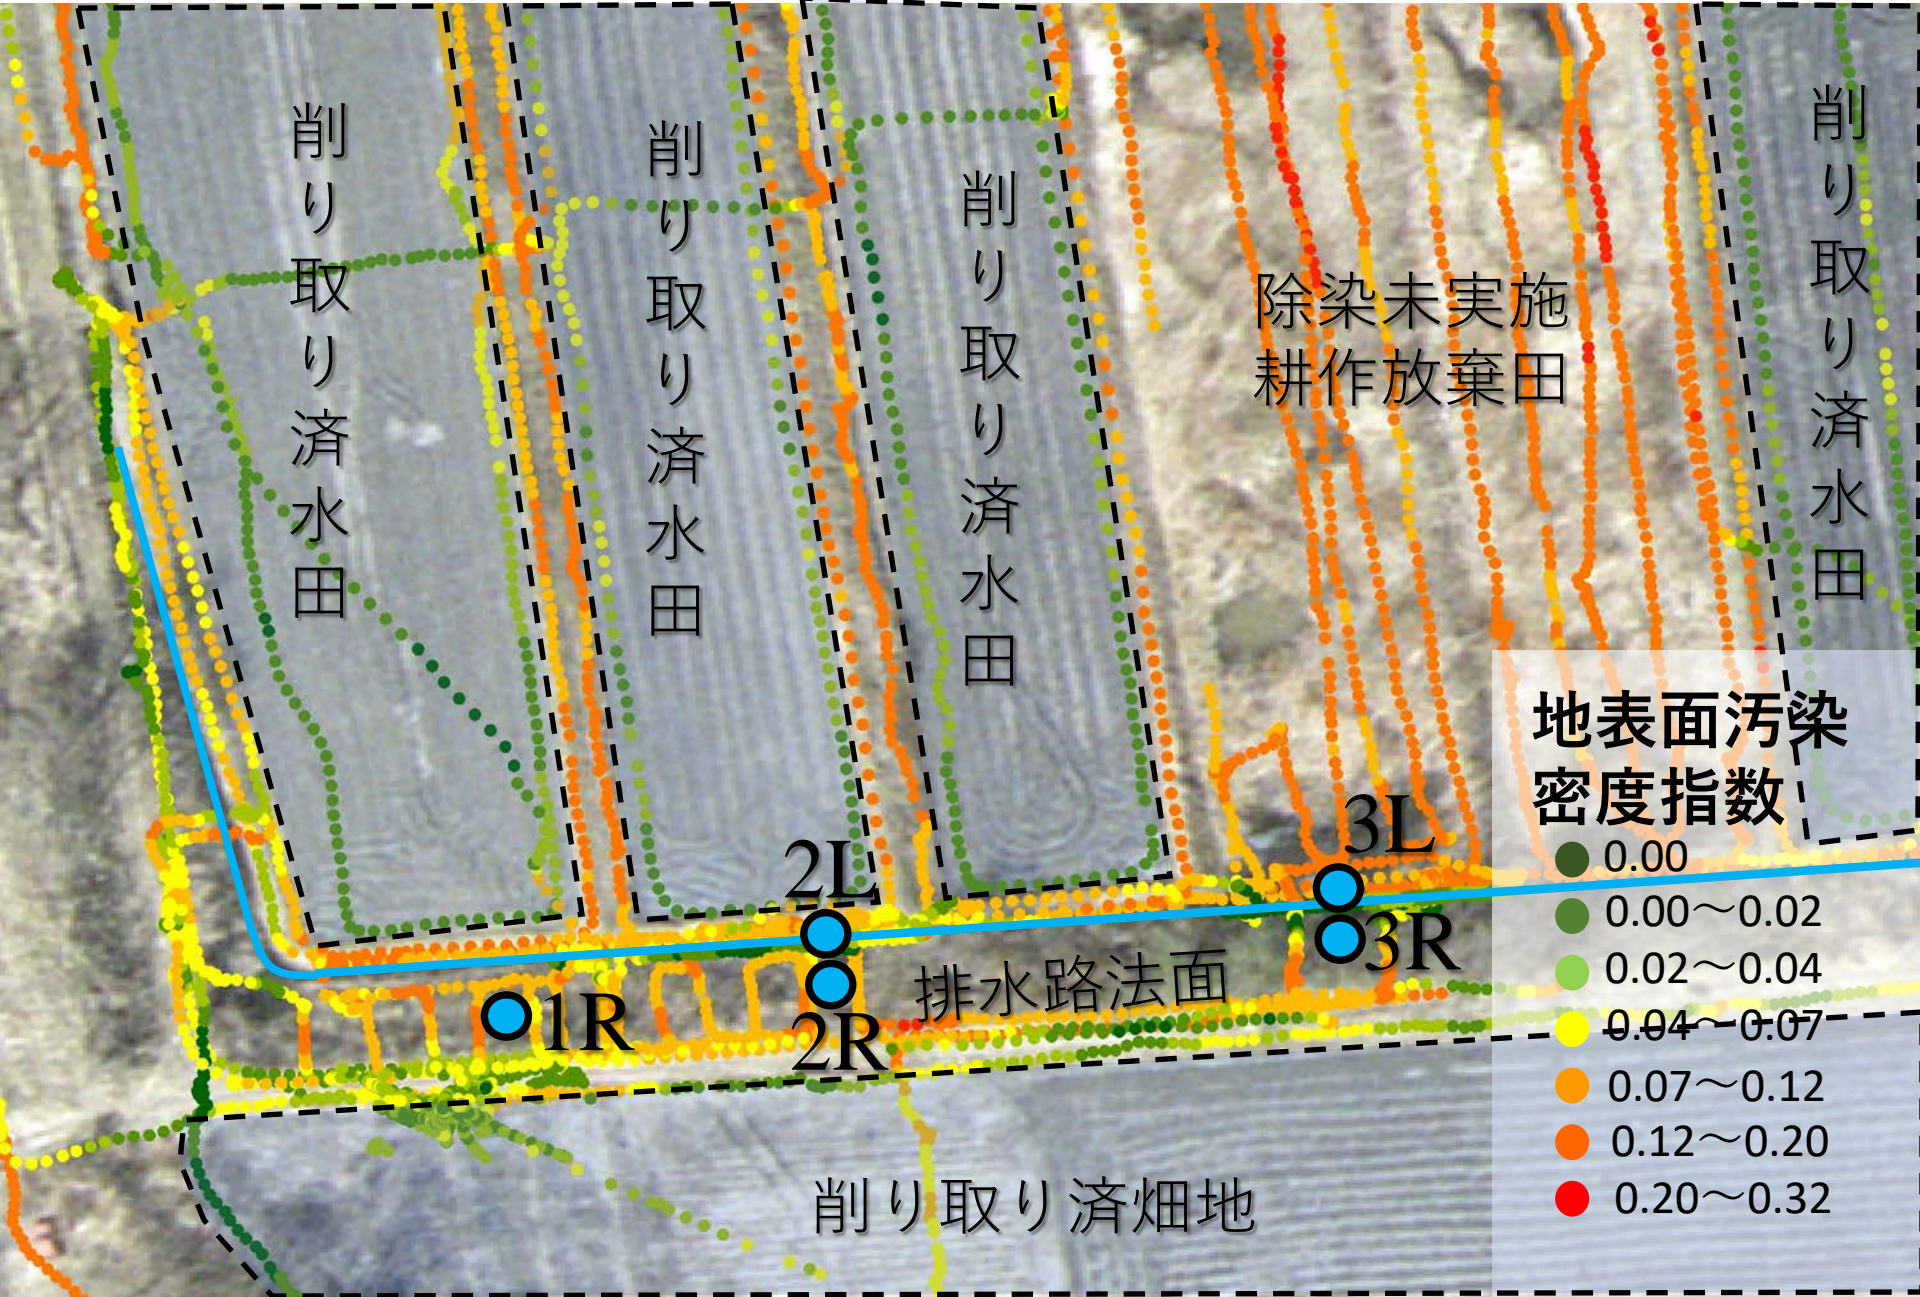
# 地表面の汚染残存状況 (拡大図)

削り取り済水田

除染未実施耕作放棄田

排水路法面

削り取り済畑地

## 地表面汚染密度指数

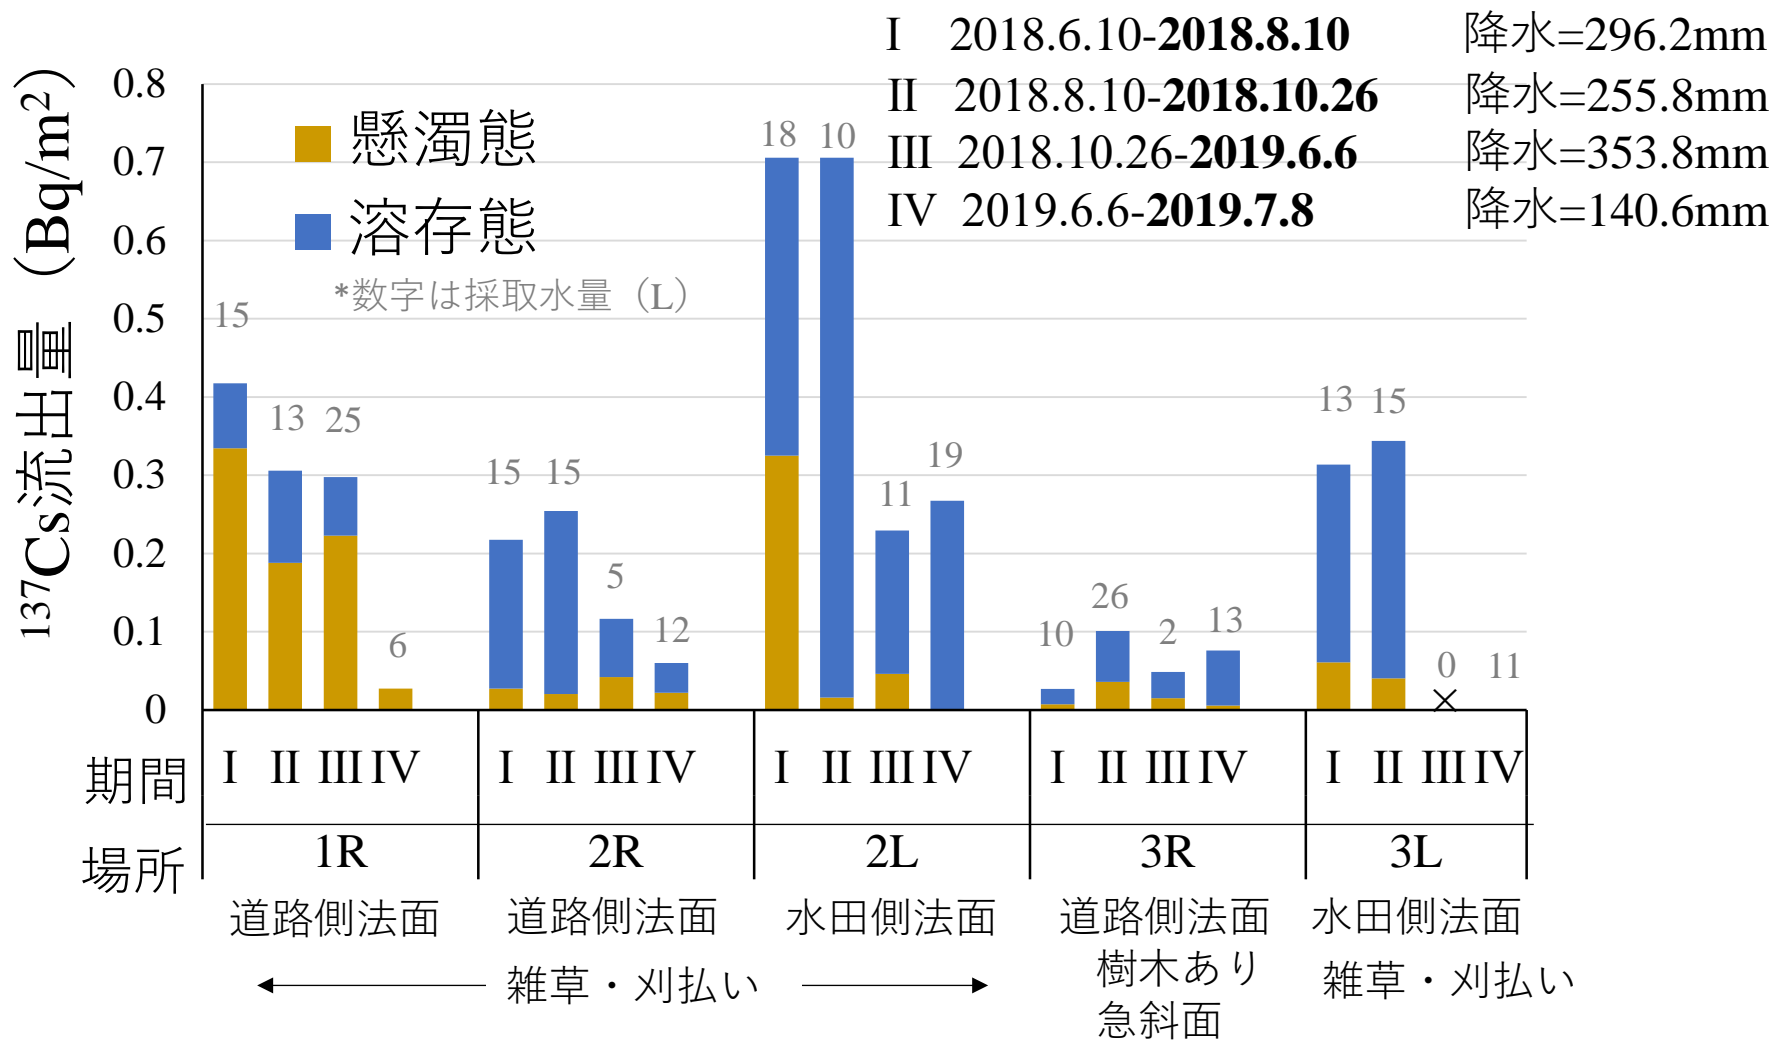
# 結果：斜面からの面積当たり<sup>137</sup>Cs流出量

✓ 13ヶ月間の流出量は、懸濁態が0.06~0.77Bq/m<sup>2</sup>  
 溶存態が0.18~1.5Bq/m<sup>2</sup>

2016年（極端な洪水のない年）の真野川での年間流下量 (Osawa et al, 2016)	今回の観測結果 (畦畔・法面からの13ヶ月間の流出量)
懸濁態での <sup>137</sup> Cs (Bq/m <sup>2</sup> )	85.7	0.06~0.77
懸濁物質 (g/m <sup>2</sup> )	26	0.02~0.11
溶存態 <sup>137</sup> Cs (Bq/m <sup>2</sup> )	5.4	0.18~1.5

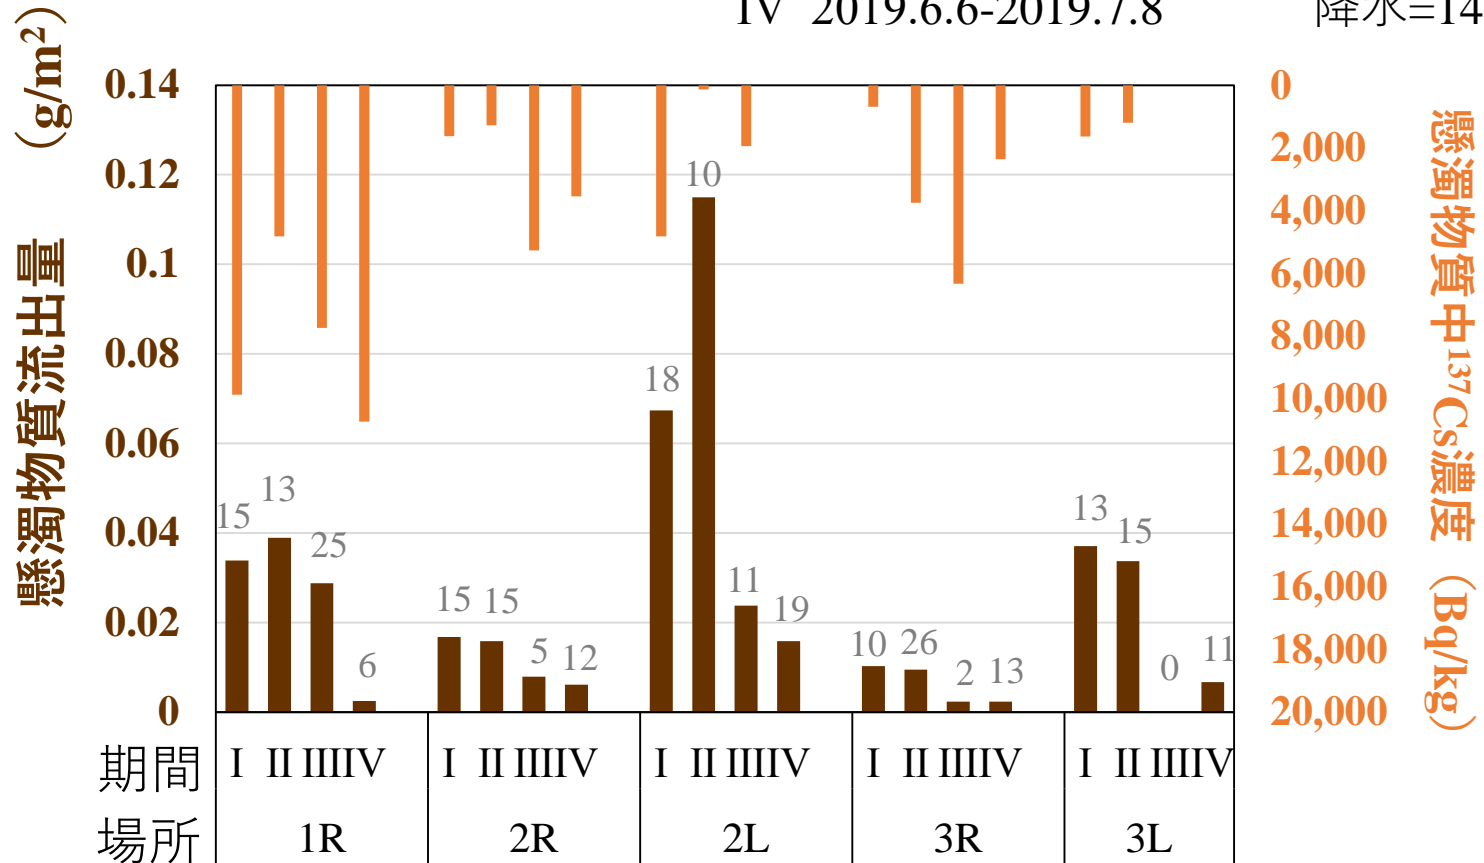
# 結果：斜面からの面積当たり懸濁物質流出量

I	2018.6.10-2018.8.10	降水=296.2mm
II	2018.8.10-2018.10.26	降水=255.8mm
III	2018.10.26-2019.6.6	降水=353.8mm
IV	2019.6.6-2019.7.8	降水=140.6mm

(比較) 畑地の許容土壌侵食量は1kg/(m<sup>2</sup>・y)のオーダー
